**PROJECTO CONSTRUINDO UM FUTURO AZUL PARA ECOSISTEMAS**

**E PESSOAS NA COSTA LESTE AFRICANA**

**RELATÓRIO DA RESTAURAÇÃO HISROLÓGICA DO MANGAL  
NA COMUNIDADE DE MUANANGOME, POSTO  
ADMINISTRATIVO DE LUNGA**

**Maputo, Setembro de 2024**

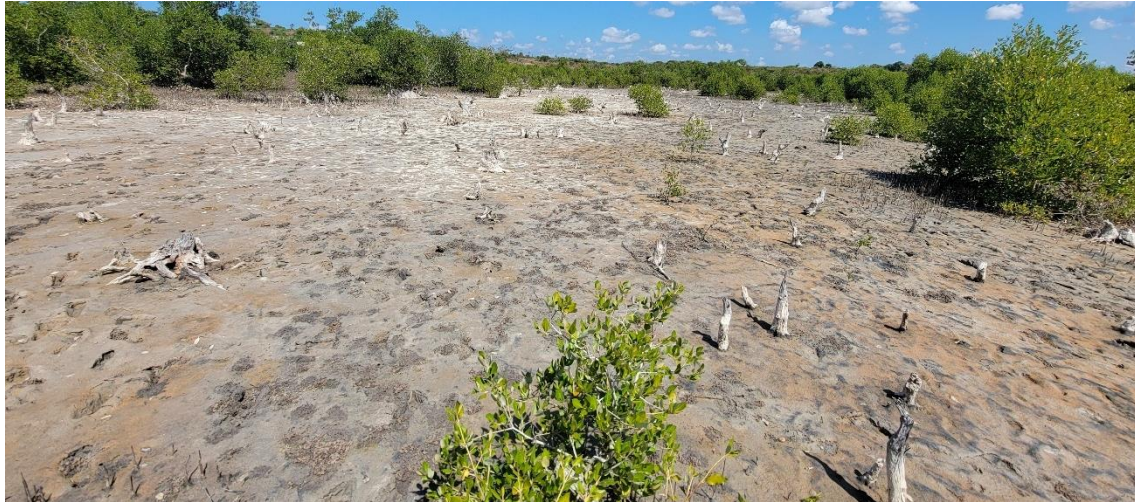
Os cepos em vários pontos da floresta confirmam o corte recente de mangais neste local (Figura 2).

Figura 2: Mangal cortado no mangal de Muanangome

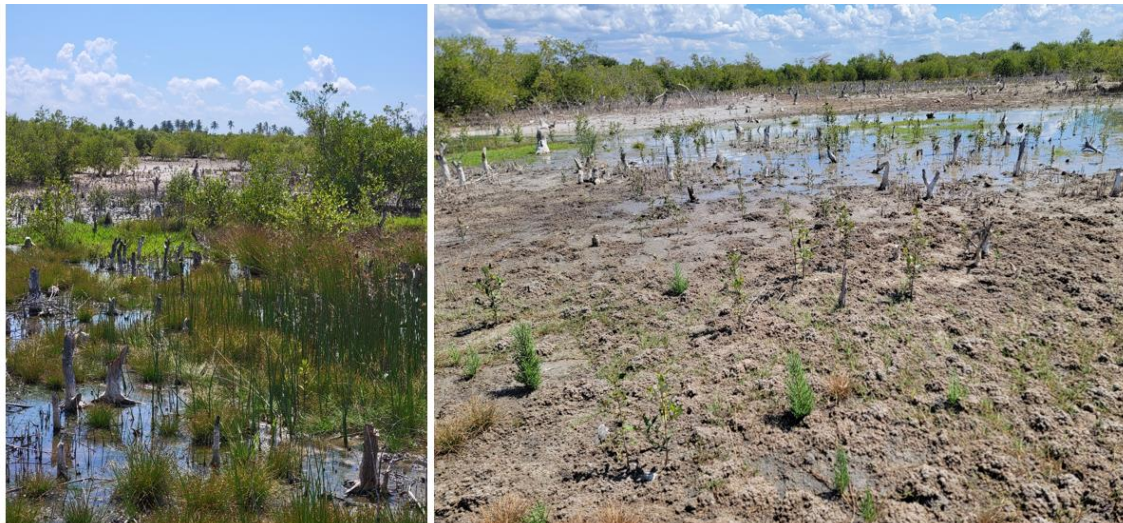
Uma evidência clara da alteração das características físico-químicas da floresta é o surgimento de espécies típicas de pântanos salgados como *Juncus kraussii*, *Cyperus sp* e *Salicornia sp* (Figura 3) dentro da floresta de mangal, num local outrora dominado por vegetação arbórea ou arbustiva.

Figura 3: Transformação da floresta de mangal evidenciada pela presença de espécies de *Juncus kraussii*, *Cyperus sp* a esquerda e aparecimento de *Salicornia sp* a direita.

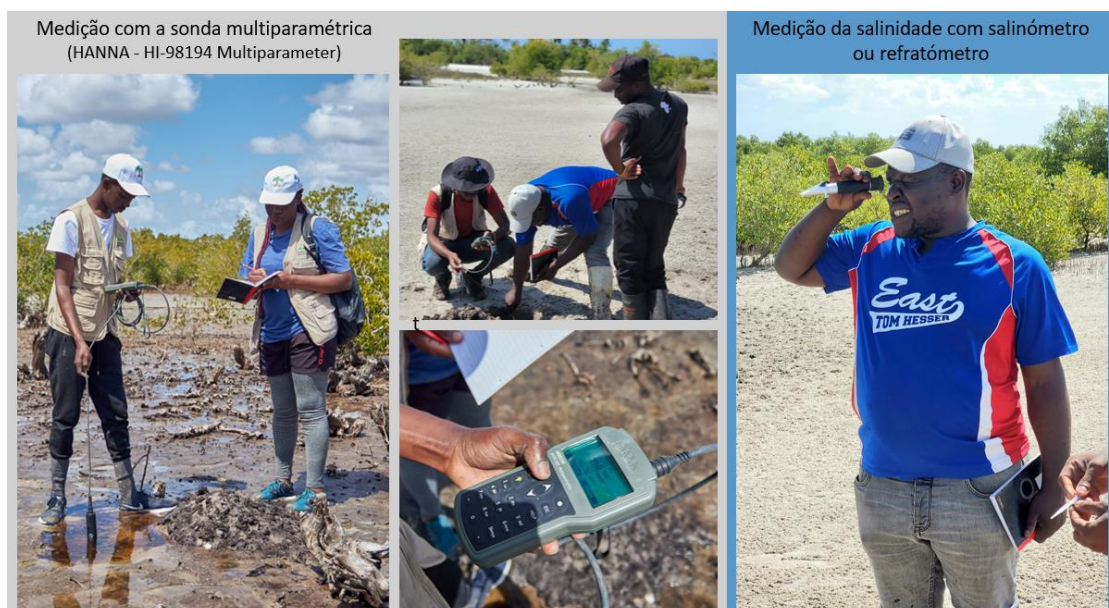
Nesta fase foi realizada a medição da salinidade, percentagem de oxigénio dissolvido na água (OD%), temperatura e o pH através de uma sonda multiparamétrica (HANNA - HI-98194 Multiparameter) e de um refratómetro (Figura 4) em 12 pontos diferentes da floresta de mangal (Figura 5). Estes parâmetros são fundamentais para a elaboração dos perfis e mapas hidrológicos e para as futuras monitorias, daí a necessidade de perceber sua variação dentro da floresta.

Figura 4: Medição dos parâmetros ambientais físico-químicos no mangal

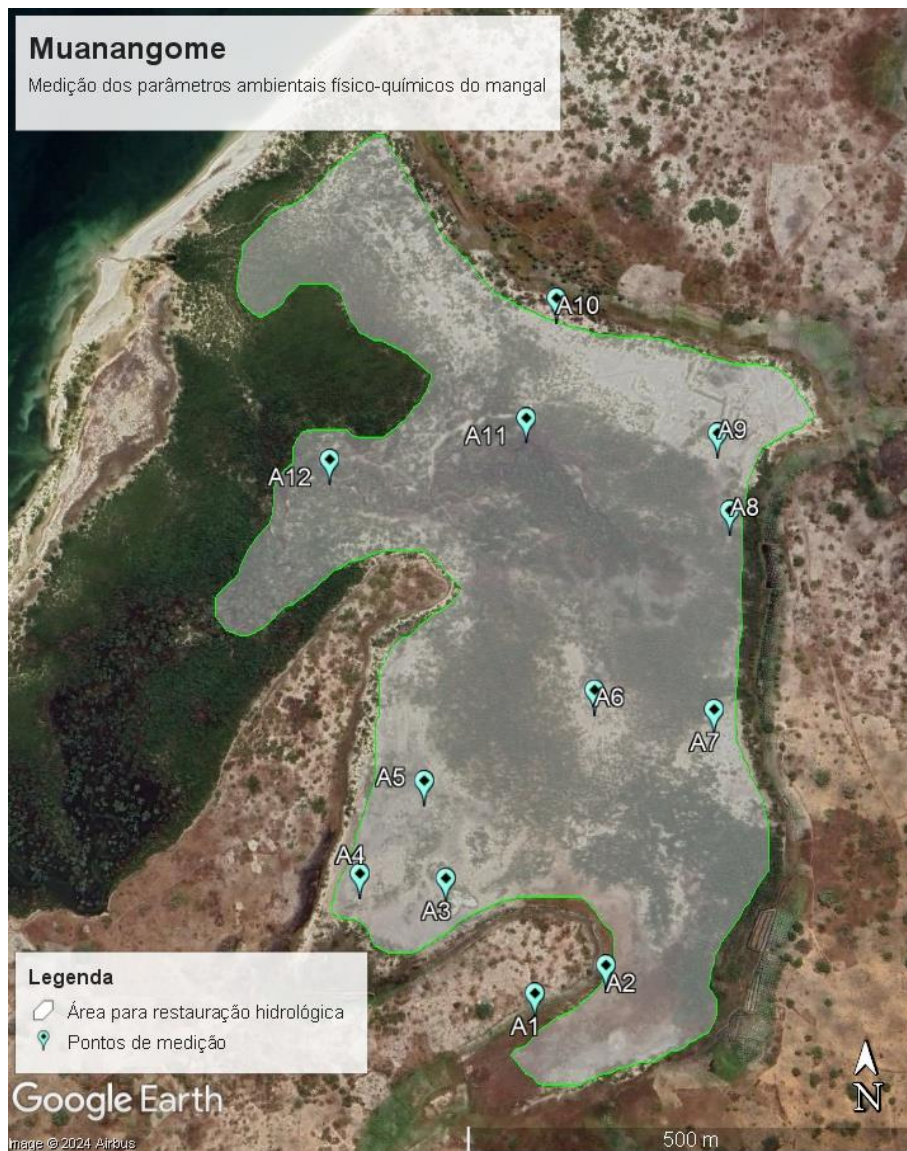
Figura 5: Mapa dos pontos de medição dos parâmetros ambientais na área de restauração

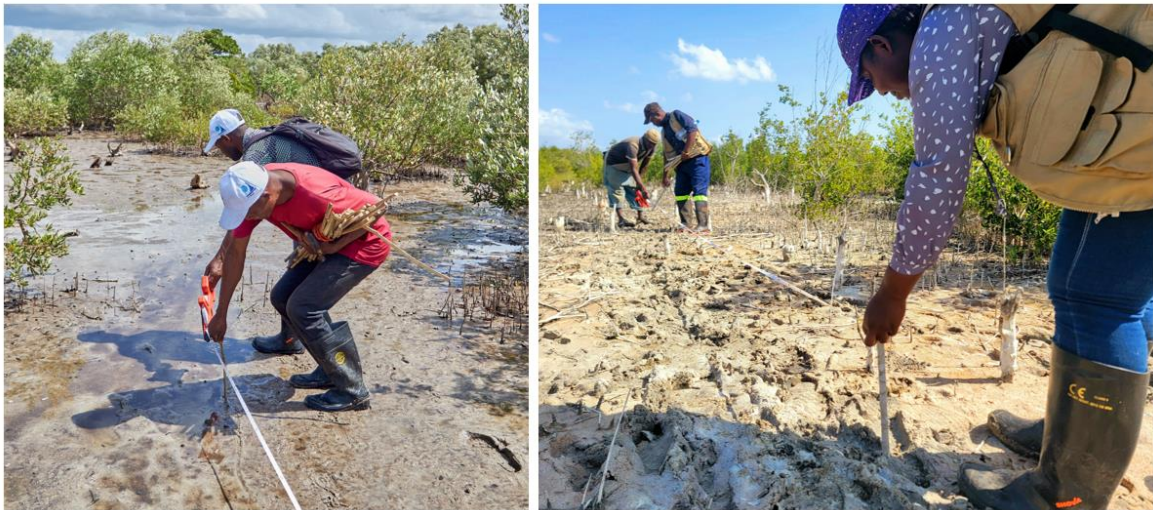
Figura 7: Marcação do perfil do canal. Uma fita métrica foi utilizada durante a fixação das estacas no solo a cada 5m do percurso do perfil

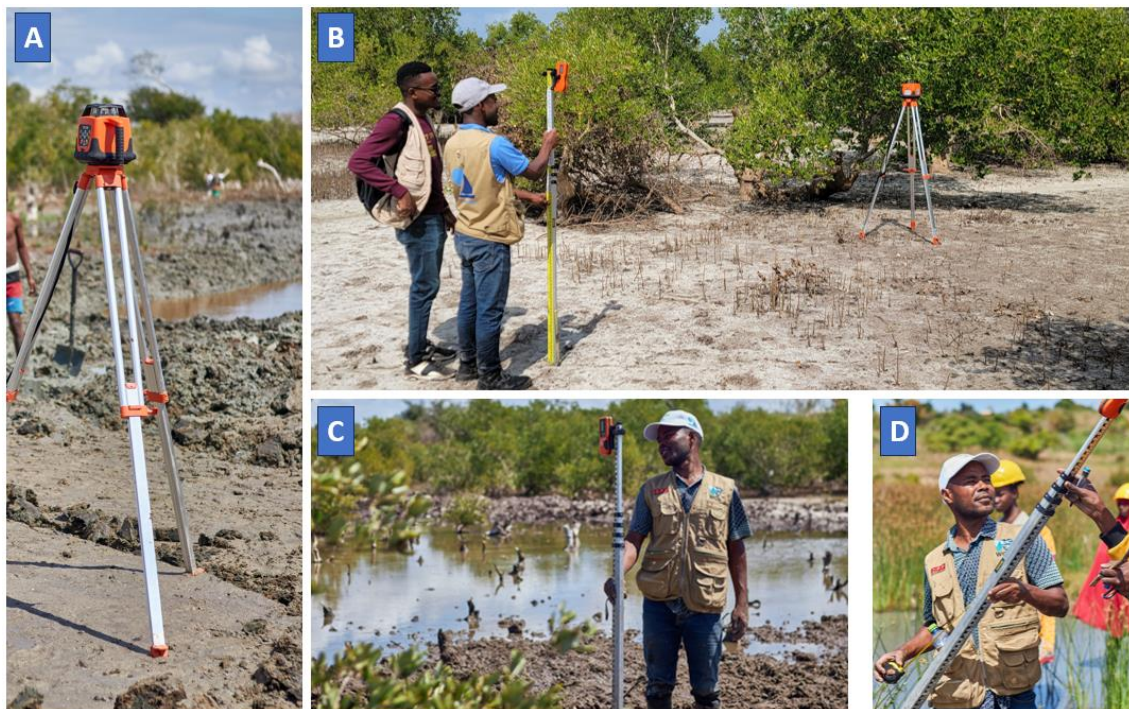
4. Montou-se e fixou-se o nível laser (no tripé) (Figura 8: A), que procedeu ao nivelamento automático. Posteriormente iniciou-se a medição da altura do terreno em cada um dos pontos marcados pela estaca.
5. A medição da altura do terreno foi feita utilizando o receptor do laser do nível fixado em uma régua (apoiada no solo e colocada no local onde a estaca se encontrava afixada), e com o sensor do receptor voltado para a posição do nível laser (Figura 8: B, C).
6. Quando a altura da régua e do receptor se alinham à altura do feixe de luz emitido pelo nível topográfico rotativo a laser, este produz um sinal (bip contínuo). Uma fita métrica retráctil foi usada para tirar a medida exacta da altura da régua que correspondia a altura do terreno em relação a posição do nível topográfico (Figura 8: D).

Figura 8: Medição do nível terreno (levantamento topográfico). Montagem e fixação do nível laser rotativo com auto nivelamento (A); Medição da altura ou nível do terreno pelo ajuste da altura da régua com o receptor do sinal do nível (B e C); Medição da altura da régua com uma fita métrica (D)

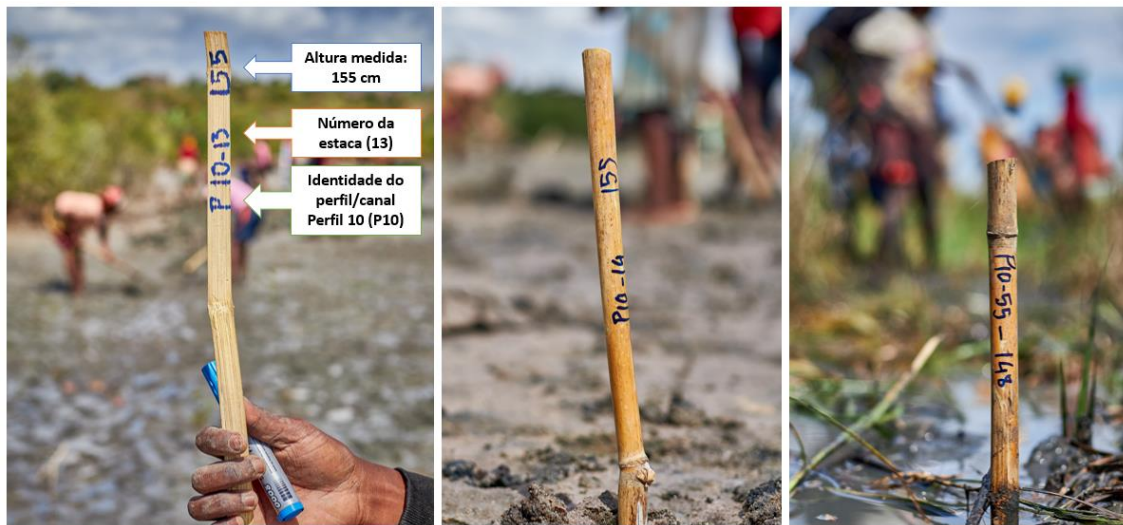
7. Em cada uma das estacas, foram catalogados os dados referentes à identidade do perfil (número do perfil/canal), a posição da estaca (número da estaca) e da altura obtida pela medição com o nível e da régua (Figura 9).
8. Em seguida, as coordenadas geográficas de cada ponto de medição foram colhidas para a produção do mapa de perfis definitivo.

Figura 9: Catalogação das estacas de bambu com as informações relevantes

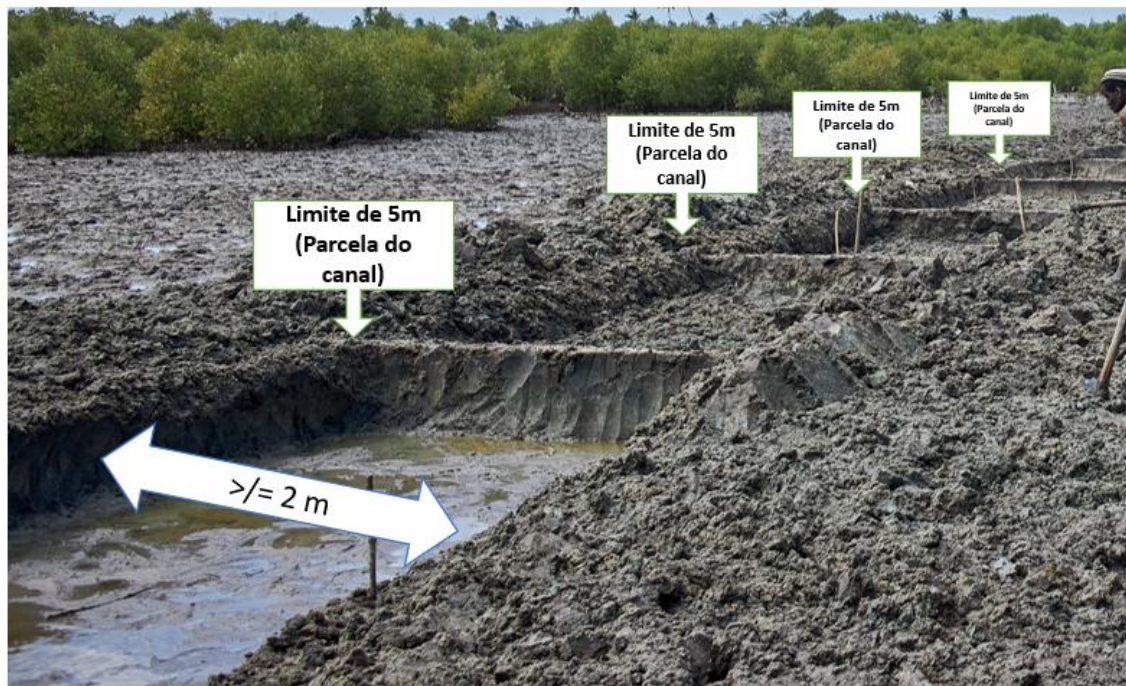
Os canais foram abertos partindo do primeiro ponto de medição (marcado pela estaca 1). Para cada membro da comunidade/escavador, foi atribuída uma parcela de 5 m para escavar. A profundidade de escavação foi determinada na produção dos perfis, mas foi considerada uma profundidade mínima de 40 cm e uma largura mínima de 2 m (Figura 10). Um ou mais técnicos da ADPP, AMA e/ou UEM foram destacados para controlar a qualidade do trabalho realizado pelos membros da comunidade, e garantir que as profundidades desejadas foram atingidas (Figura 11).

Figura 10: Ilustração das dimensões de cada parcela e da largura do canal

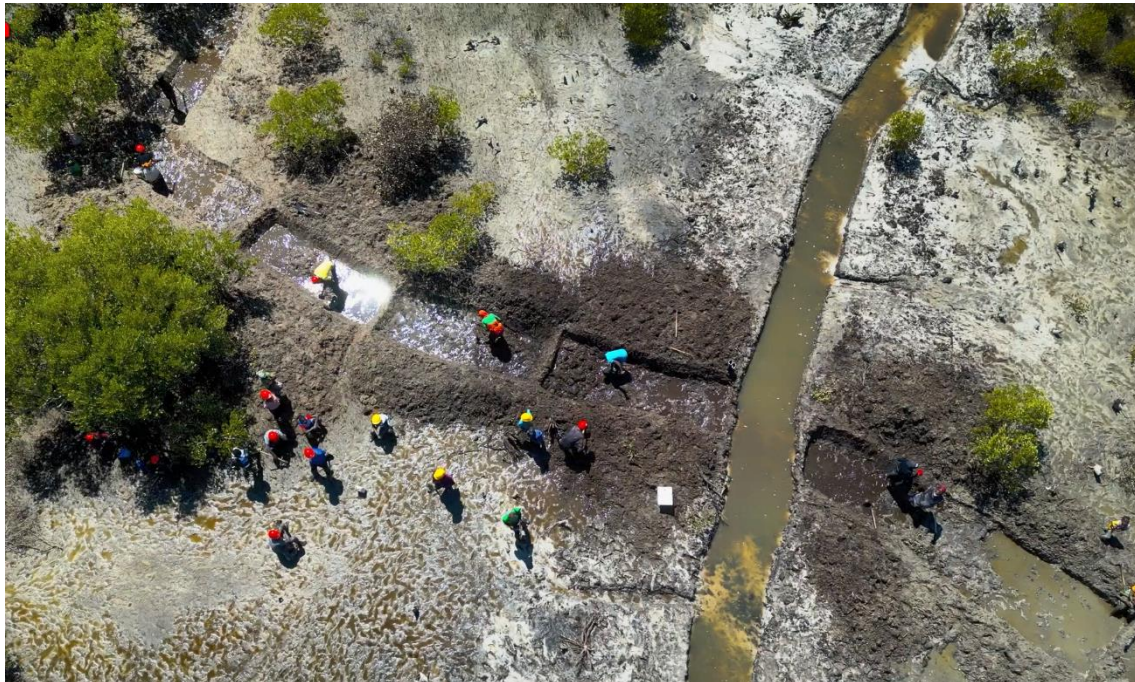
Figura 11: Demonstração da actividade de abertura dos canais

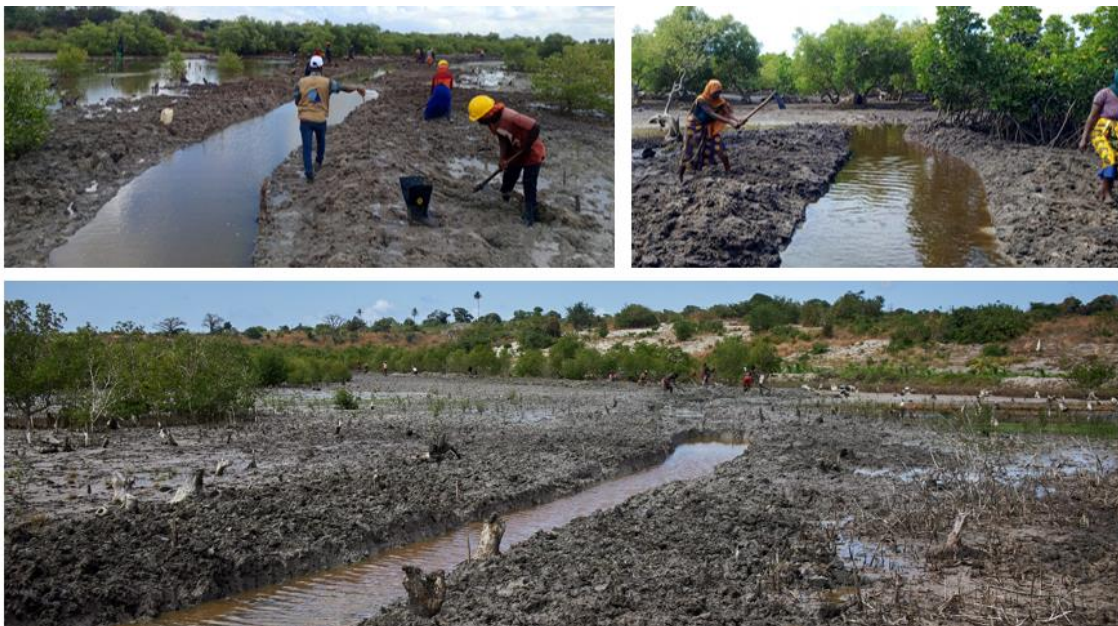
Os sedimentos resultantes da abertura dos canais foram espalhados de modo a não formarem amontoados, nem serem carregados pela correnteza durante os movimentos de maré. Desta forma minimiza-se o assoreamento do canal e formação de barreiras que bloqueiem a circulação da água do mar (Figura 12 e Figura 13). Em seguida, foram abertos braços (extensões) de forma alternada a cada 5 m do canal. Os braços foram criados para permitir a distribuição da água durante a maré enchente e recolha na maré vazante.

Figura 12: Demonstração do processo de espalhamento dos sedimentos nas margens do canal

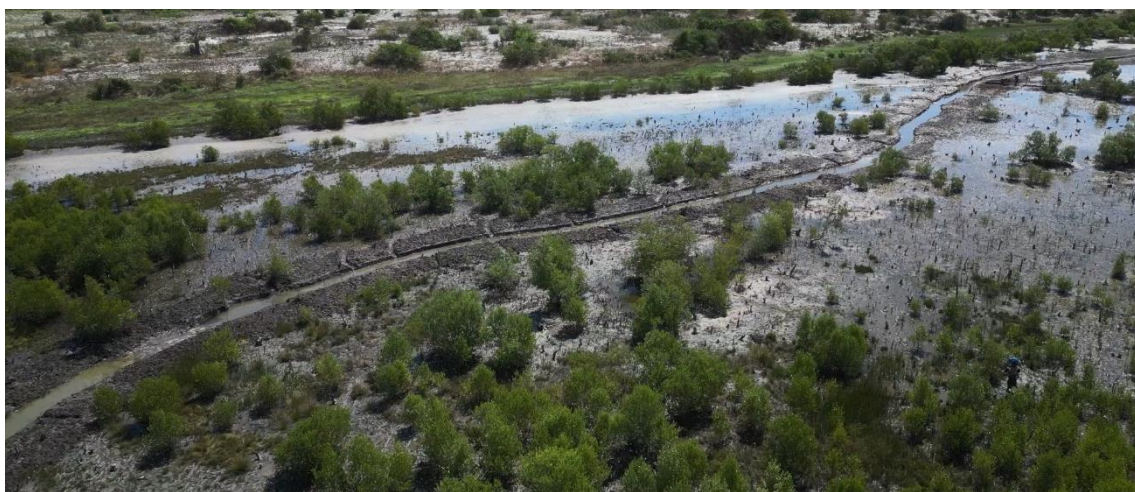
Figura 13: Ilustração aérea de um canal após a escavação e espalhamento dos sedimentos.

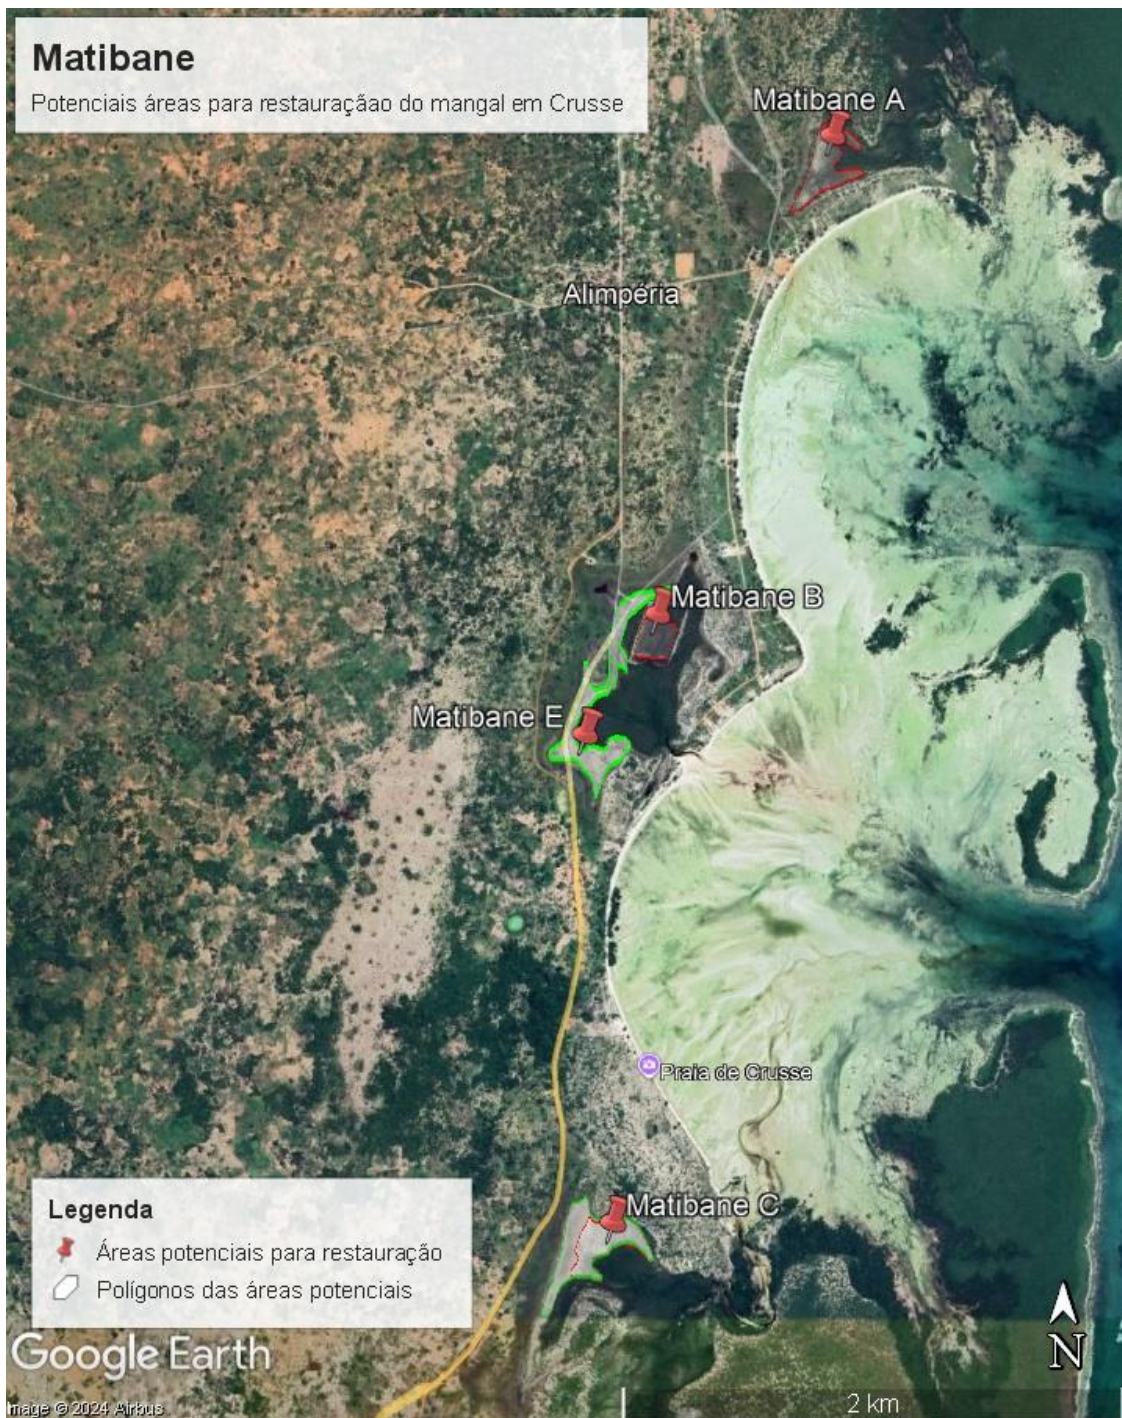
Figura 14: Localização geográfica das áreas adicionais validadas com potencial para restauração

Em Matibane, existe uma área com total de 19.53 ha (Tabela 5) restauráveis, localizados na comunidade de Crusse (Figura 14):

As características ecológicas das áreas validadas são apresentadas na Tabela 6. As áreas são dominadas pela espécie *A. marina*, e no geral, são inundadas apenas durante a maré alta da maré viva.

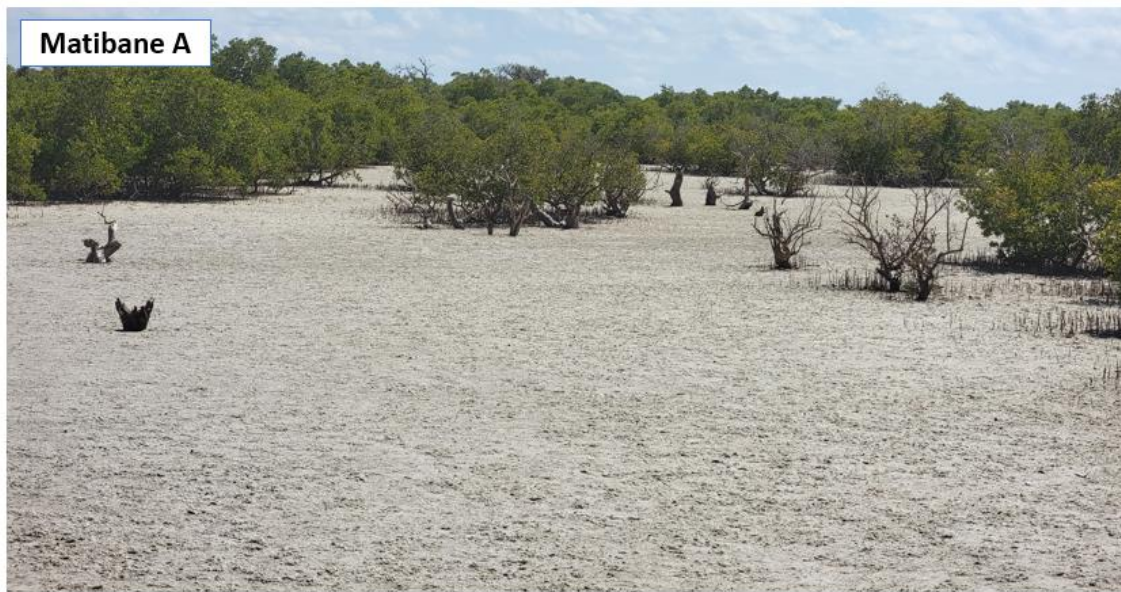
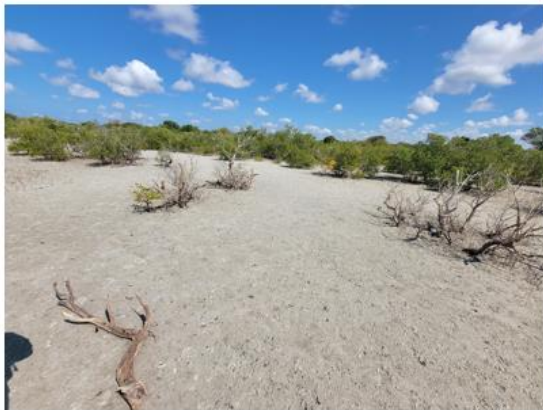
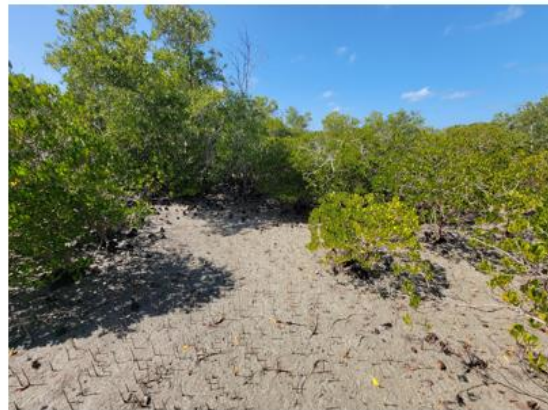
Figura 15: Características da área Matibane A evidenciando sinais de morte natural

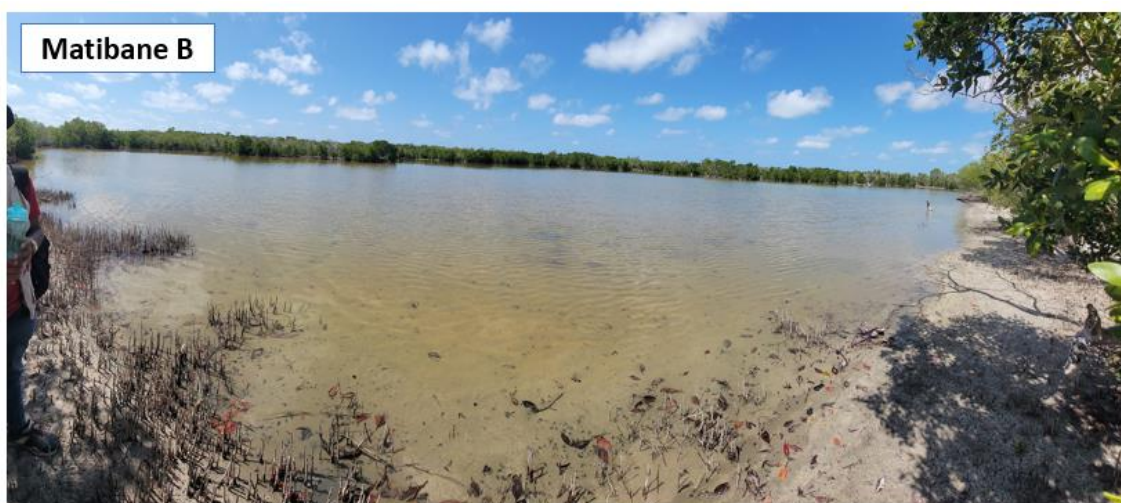
Figura 16: Salina abandonada sendo usada como tanque de piscicultura em Matibane B

- Matibane B – área tem uma salina não ativa, atualmente sendo utilizada como tanque de piscicultura. Os diques ao redor da área, alteram o padrão de inundação da área, sendo possivelmente uma causa importante da morte natural observada neste ponto e na área adjacente, Matibane E.

A remoção dos diques pode ser uma das medidas a tomar na restauração da hidrologia, contudo, para que se possa realizar quaisquer actividades no local, deve-se verificar com as autoridades locais e SDAE sobre a regularidade da salina e questões relacionadas ao DUAT.

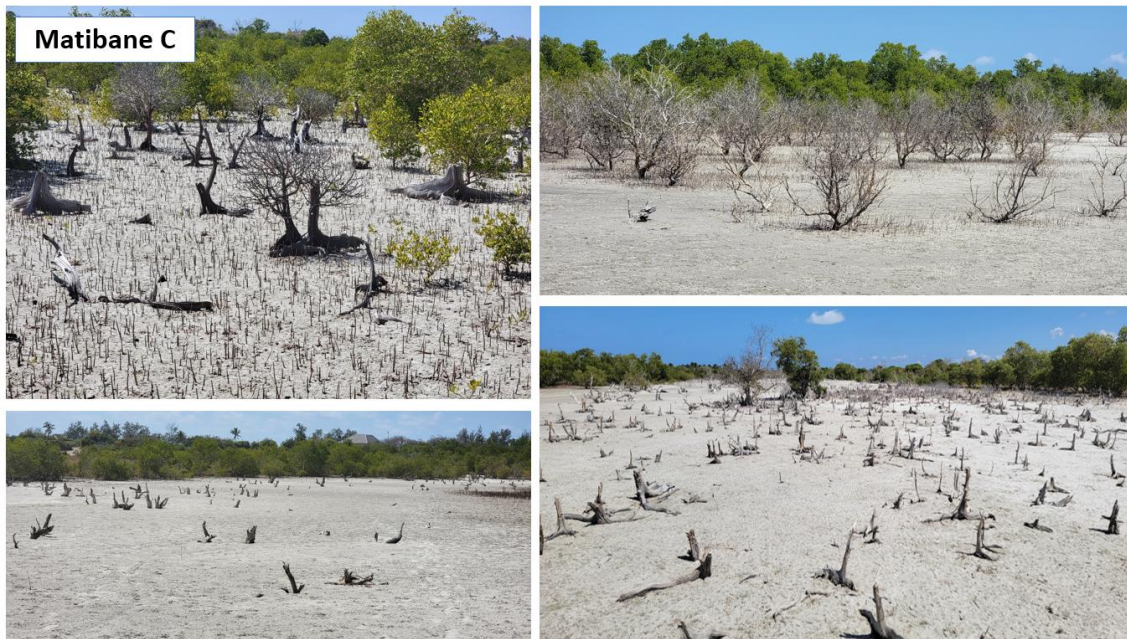
Figura 17: Características da área Matibane C com a presença de vários cepos e evidenciando sinais de morte natural

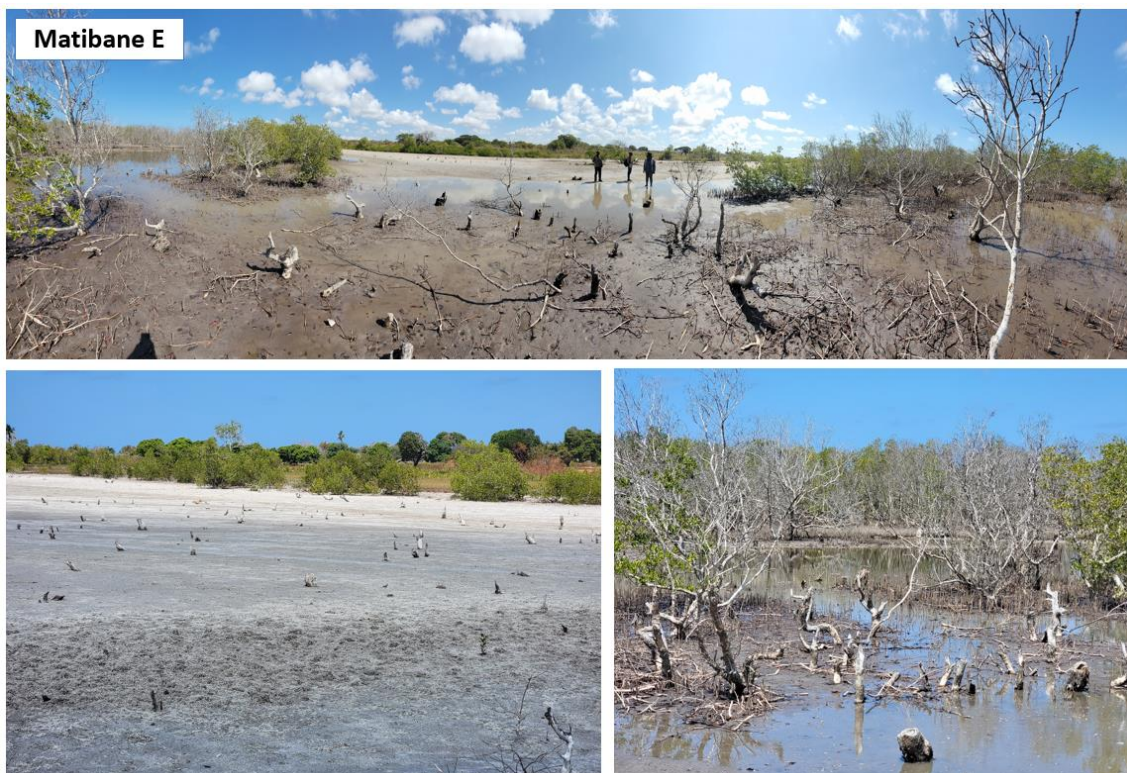
O sedimento é arenoso e firme e, na altura das amostragens, apresentava-se seco. Foi observada morte massiva de mangal como evidência de que a inundação na área não ocorre com frequência, o que pode ter levado a morte das árvores por seca e elevação da salinidade em Matibane A (Figura 15), Matibane C (Figura 17); e devido a presença da salina na área Matibane B (Figura 16) que interrompe a dinâmica de inundação neste ponto e na área Matibane E (Figura 18).

Figura 18: Características da área Matibane E com a presença de vários cepos e evidenciando sinais de morte natural e água estagnada no mangal.

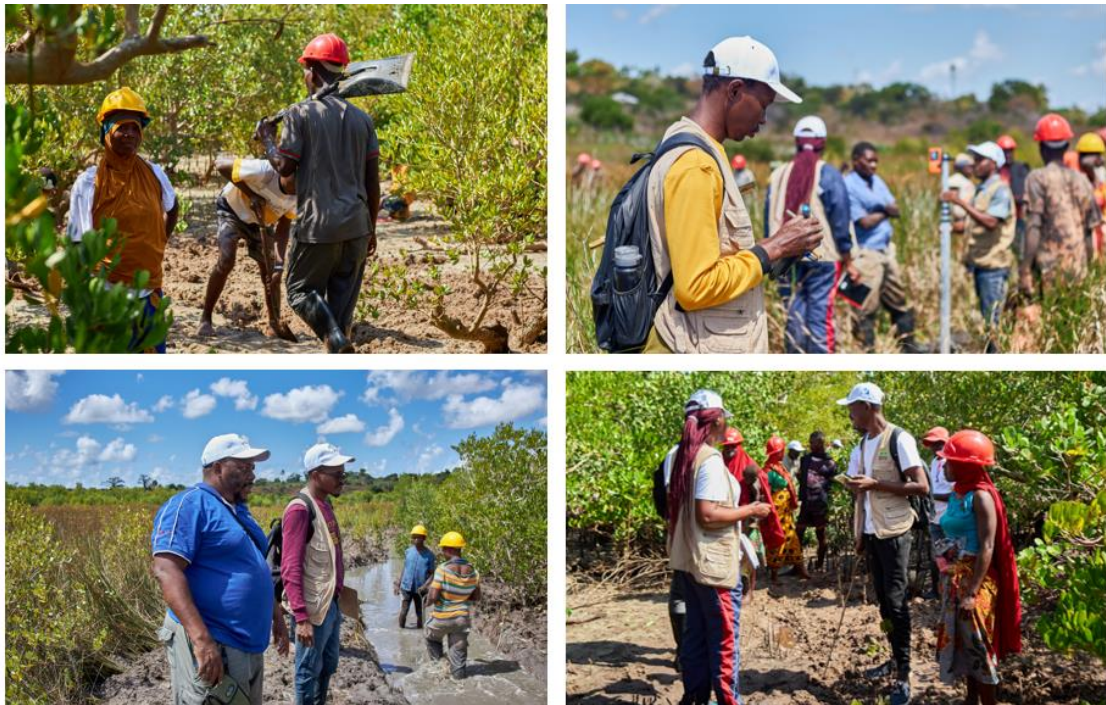
Figura 21: Demonstração da dinâmica de trabalho da equipe técnica e dos membros das comunidades na actividade de restauração do mangal

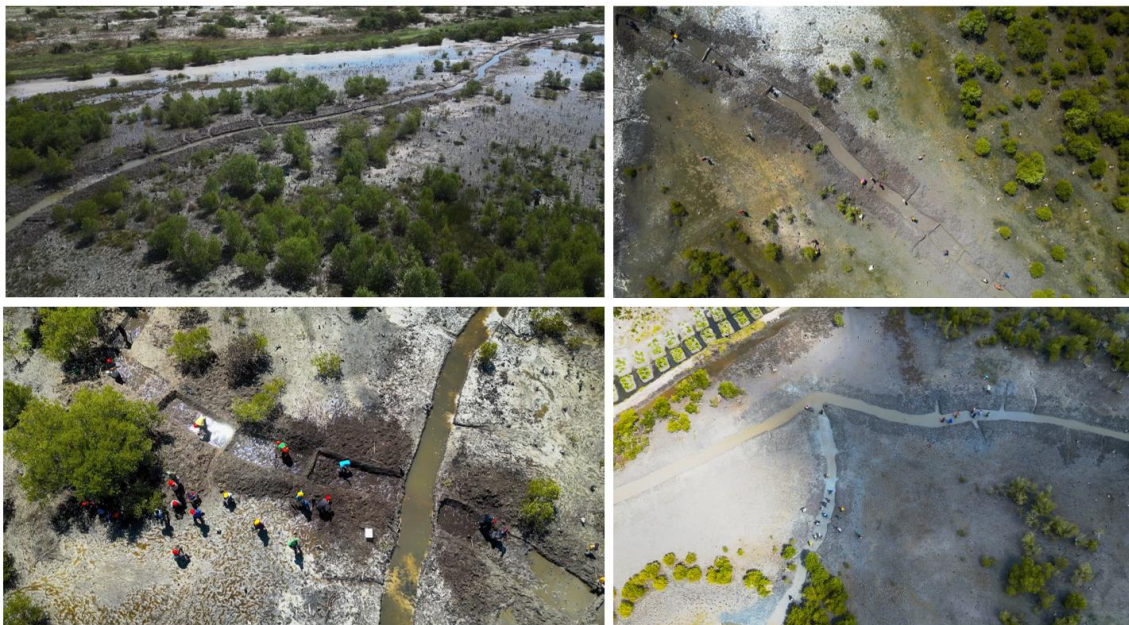
Figura 22: Imagens aéreas de alguns dos canais abertos na área de restauração
